# 十勝川水系・音更川における洪水の歴史と対策

アークコーポレーション(株) 社内研修資料  
講師:和田 哲也  
2021年2月1日(月)16時~18時

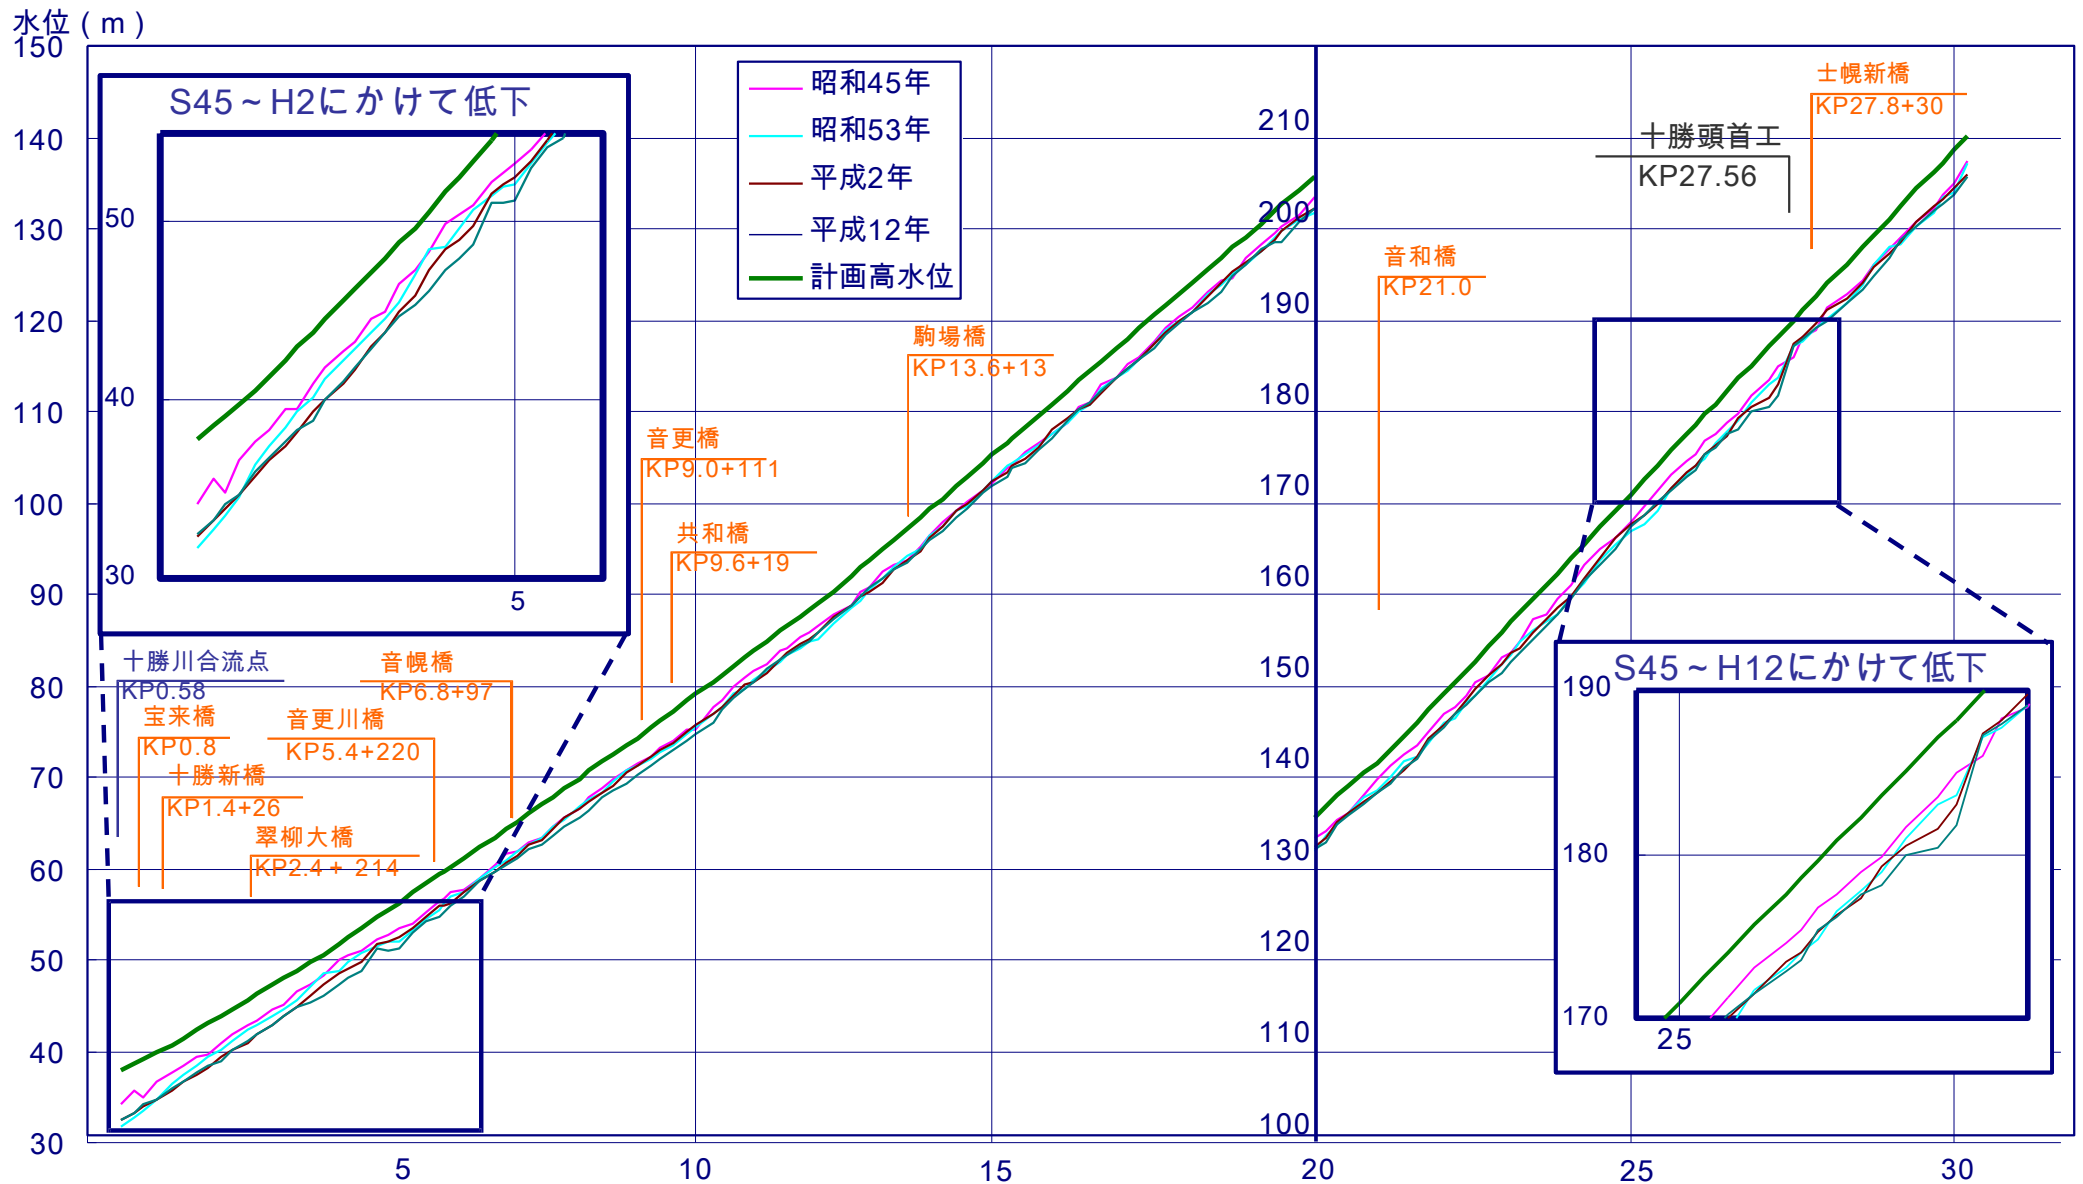
音更川の平均河床高縦断図

S50~H4で護岸工事等の河道改修による低水路幅の固定化により河床低下

昭和43年に完成した十勝頭首工の下流で河床低下が見られる

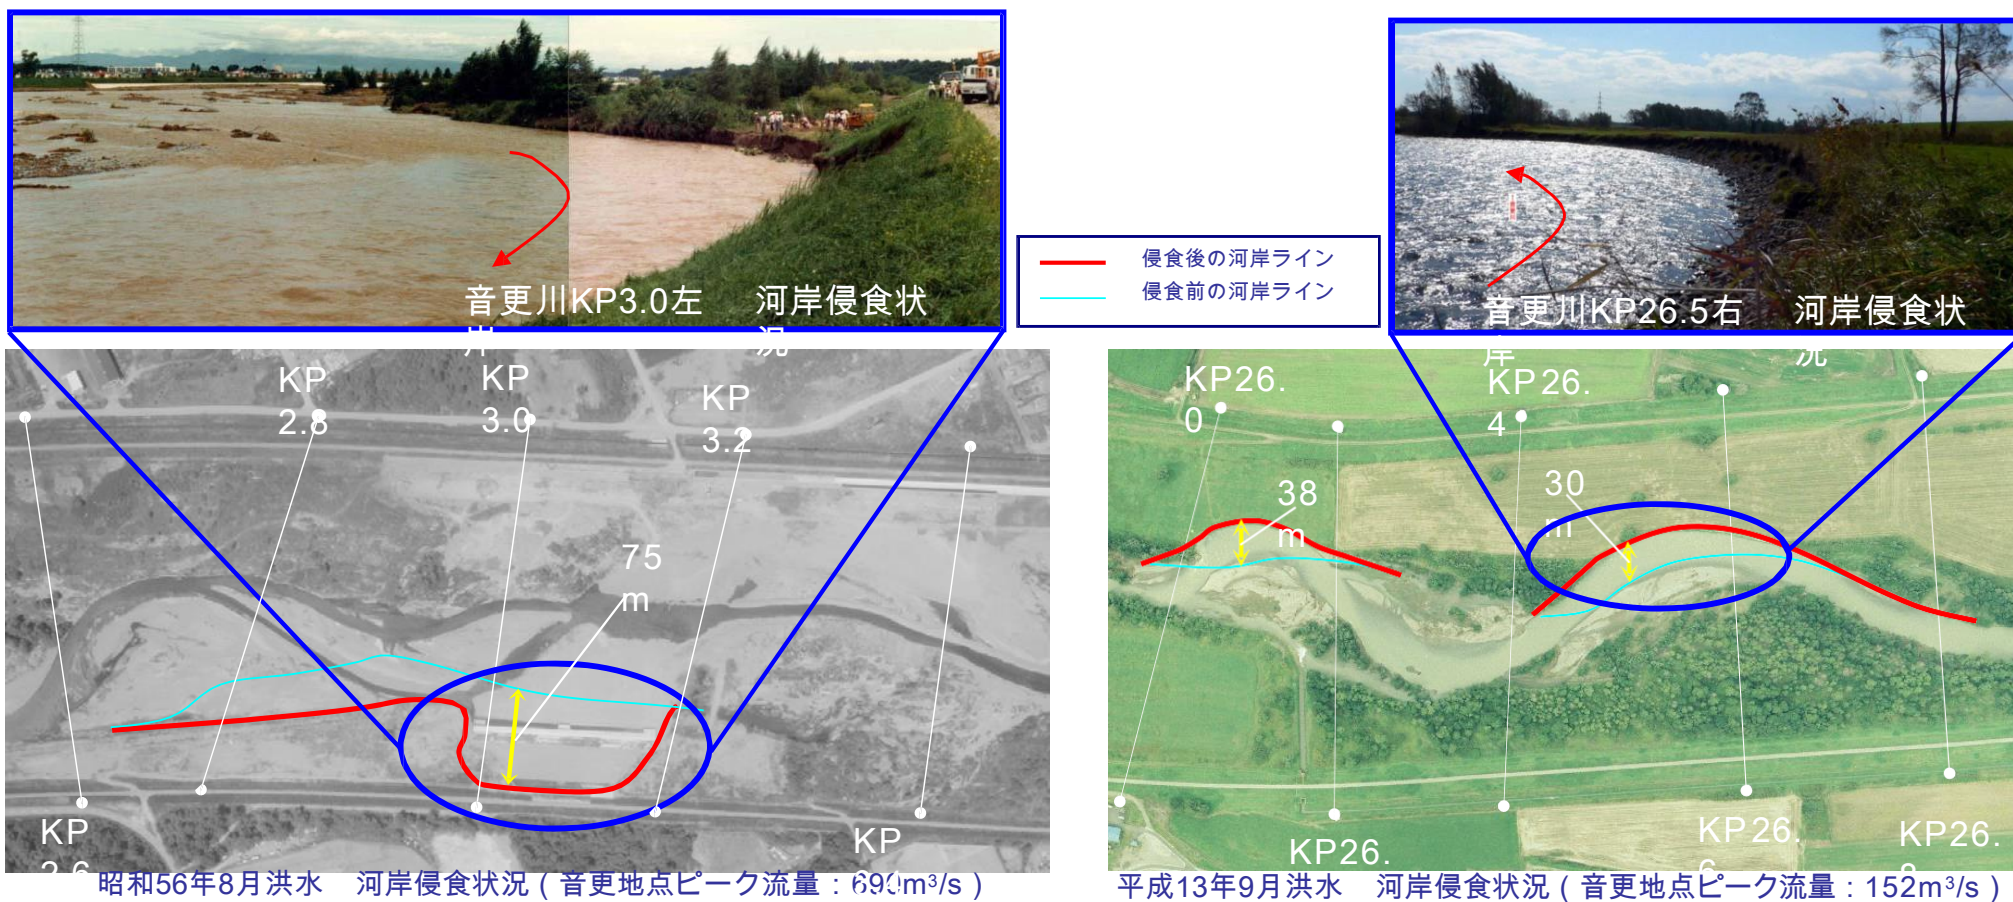
- ◆ 音更川は、急流河川としては粒径が比較的小さく、河床が動きやすい傾向にあり、比較的小規模な洪水においても河岸侵食が頻発している。
- ◆ 昭和56年8月洪水では、音更地点ピーク流量が約 $690\text{m}^3/\text{s}$ となり、比較的規模の大きい河岸侵食箇所が22箇所確認されている。
- ◆ また、平成13年9月洪水では、小規模な出水（音更地点ピーク流量約 $150\text{m}^3/\text{s}$ ）にもかかわらず、侵食幅10m以上の河岸侵食箇所は、49箇所確認されているほか、最大で約40mの側方侵食が確認されている。
- ◆ より大規模な洪水では、著しい侵食や洗掘が生じる可能性があり、護岸や堤防保護対策が必要である。

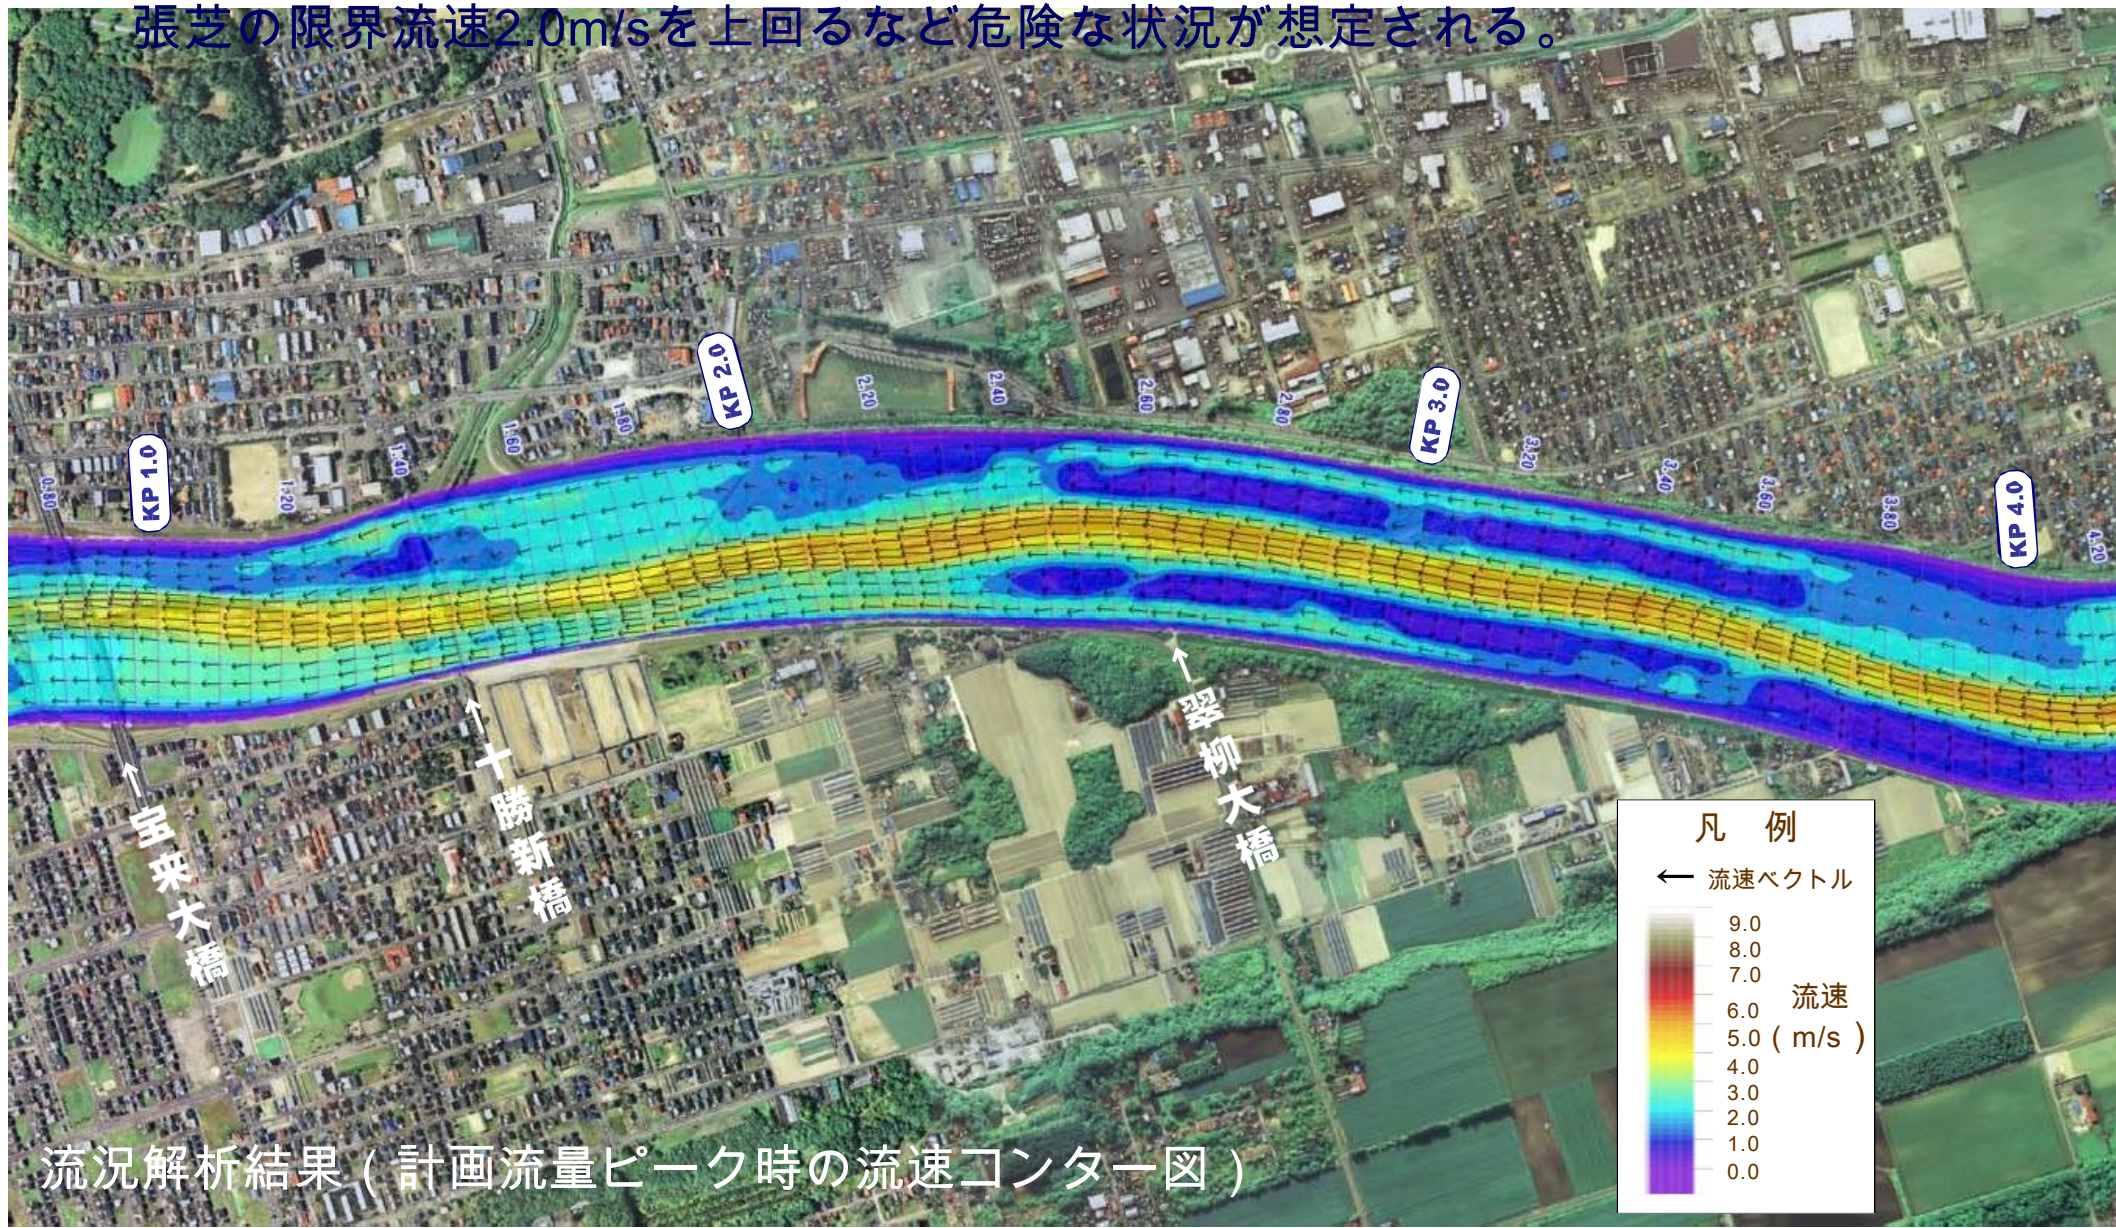
- ◆ 計画高水流量流下時における現象を推測するために、二次元流況解析を実施した。
- ◆ 解析結果より、低水路の流速がおよそ4m/s以上となり、また、高水敷での流速が張芝の限界流速2.0m/sを上回るなど危険な状況が想定される。

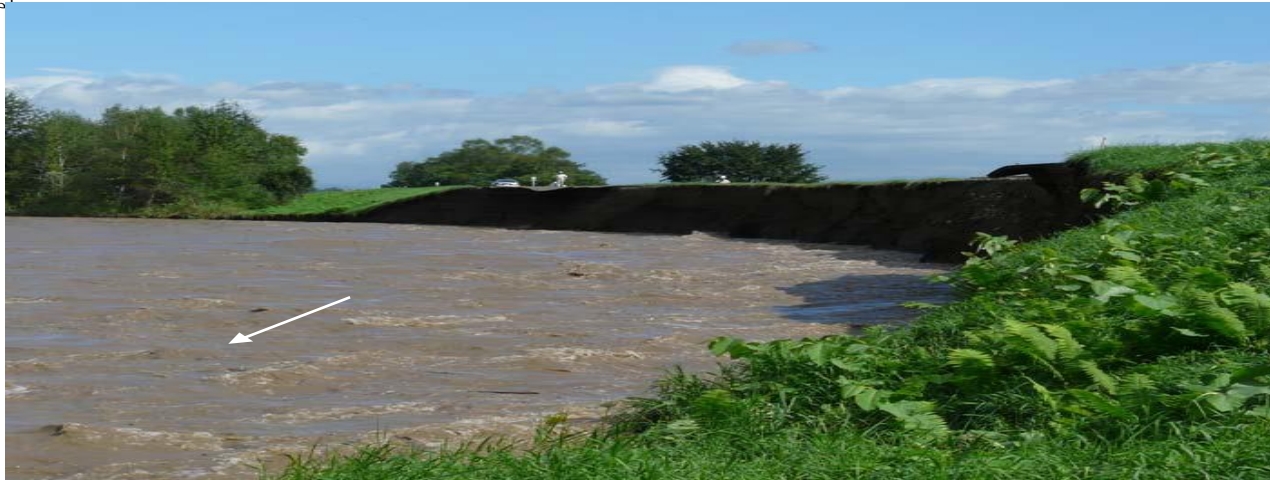
また、写真3-2のように、水衝部およびその河岸侵食面は既に堤防まで達し、堤体の一部が流出している。出水中に行った測定結果から、写真が撮影された7日午前中では毎時5mほど堤防の流出延長が増大していることが明らかになっている。また、堤体の侵食面は写真3-3のように急角度で切り立っており、水面下の堤体基盤部の土砂が洗掘され、その結果、不安定化した堤体の土砂が土塊状に崩落することを繰り返しながら、堤体流出が生じていた。なお、写真3-3に見えるパイプは光ファイバーケーブルの鞘管である。

写真3-2 堤防の一部流出箇所（下流側から撮影。H23.9.7 AM9:24撮影）

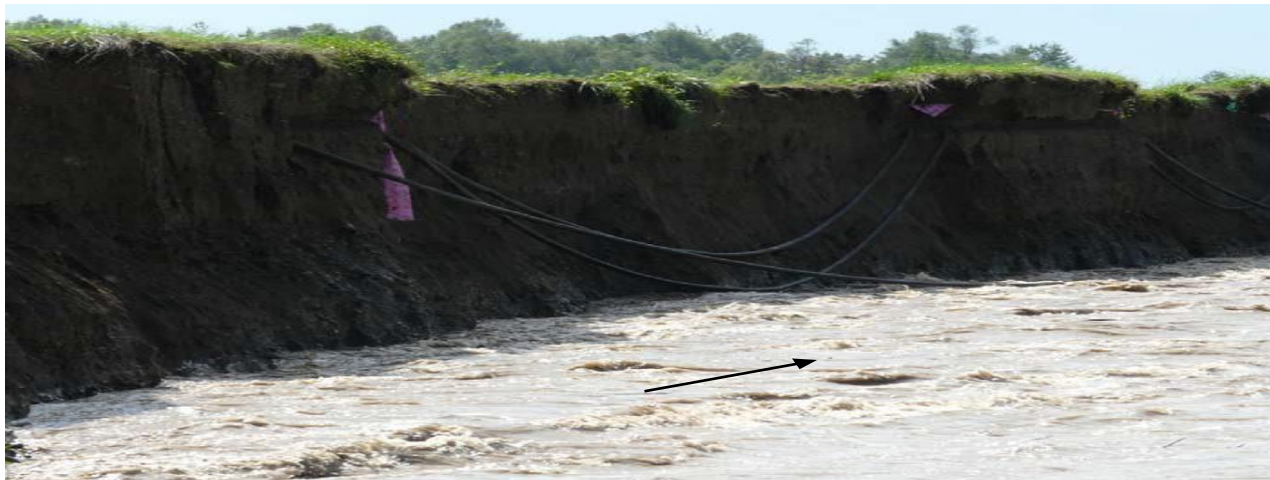
写真3-3 流出部の侵食面（上流側から撮影。H23.9.7 AM10:14撮影）

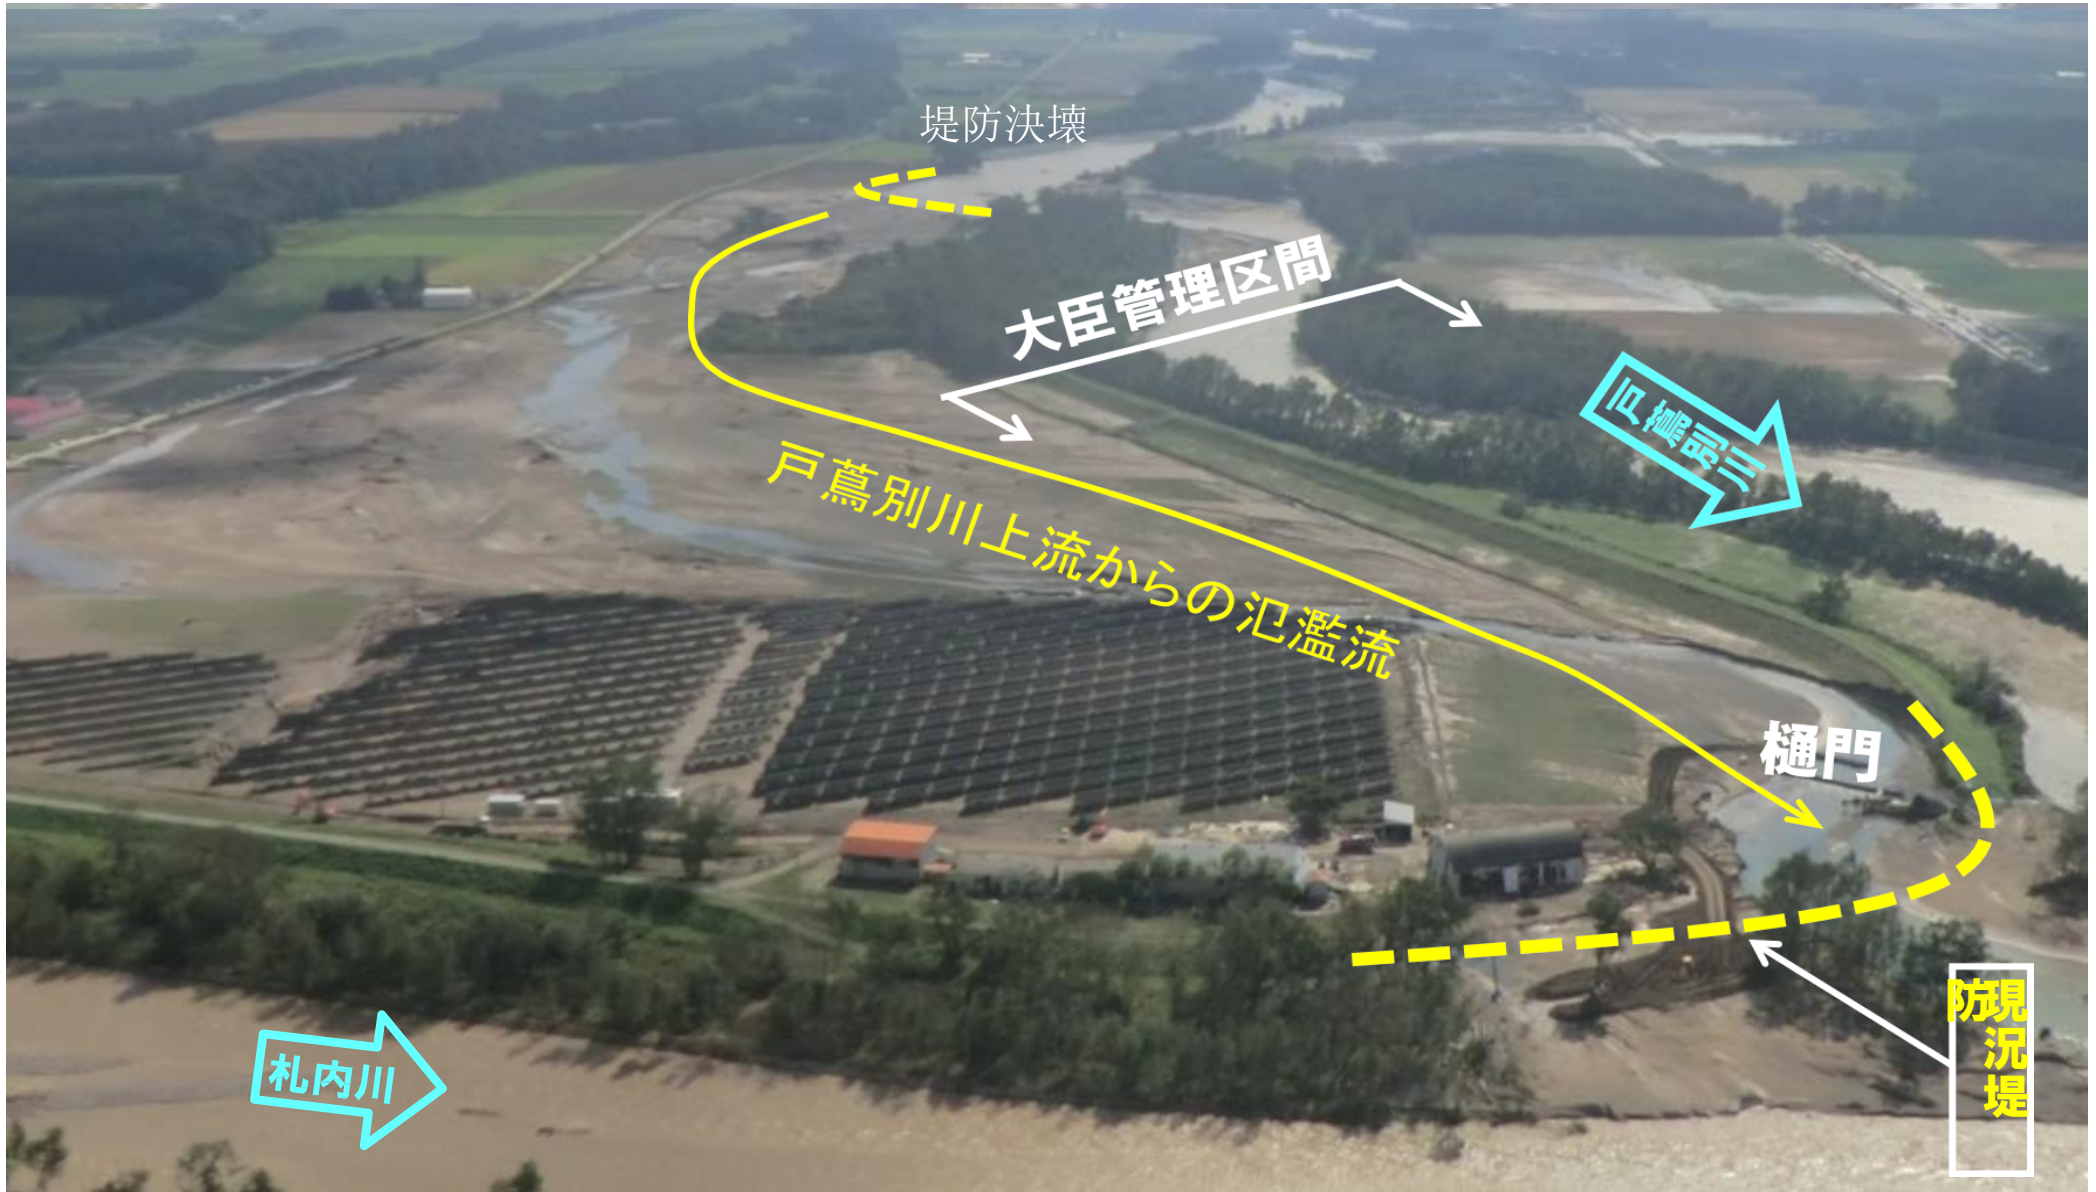
## 破堤箇所① 札内川左岸KP25.0

・ H28年8月31日午前5時20分頃に決壊確認

・ 決壊延長は約200m、堤内地で約50haの浸水被害が確認された

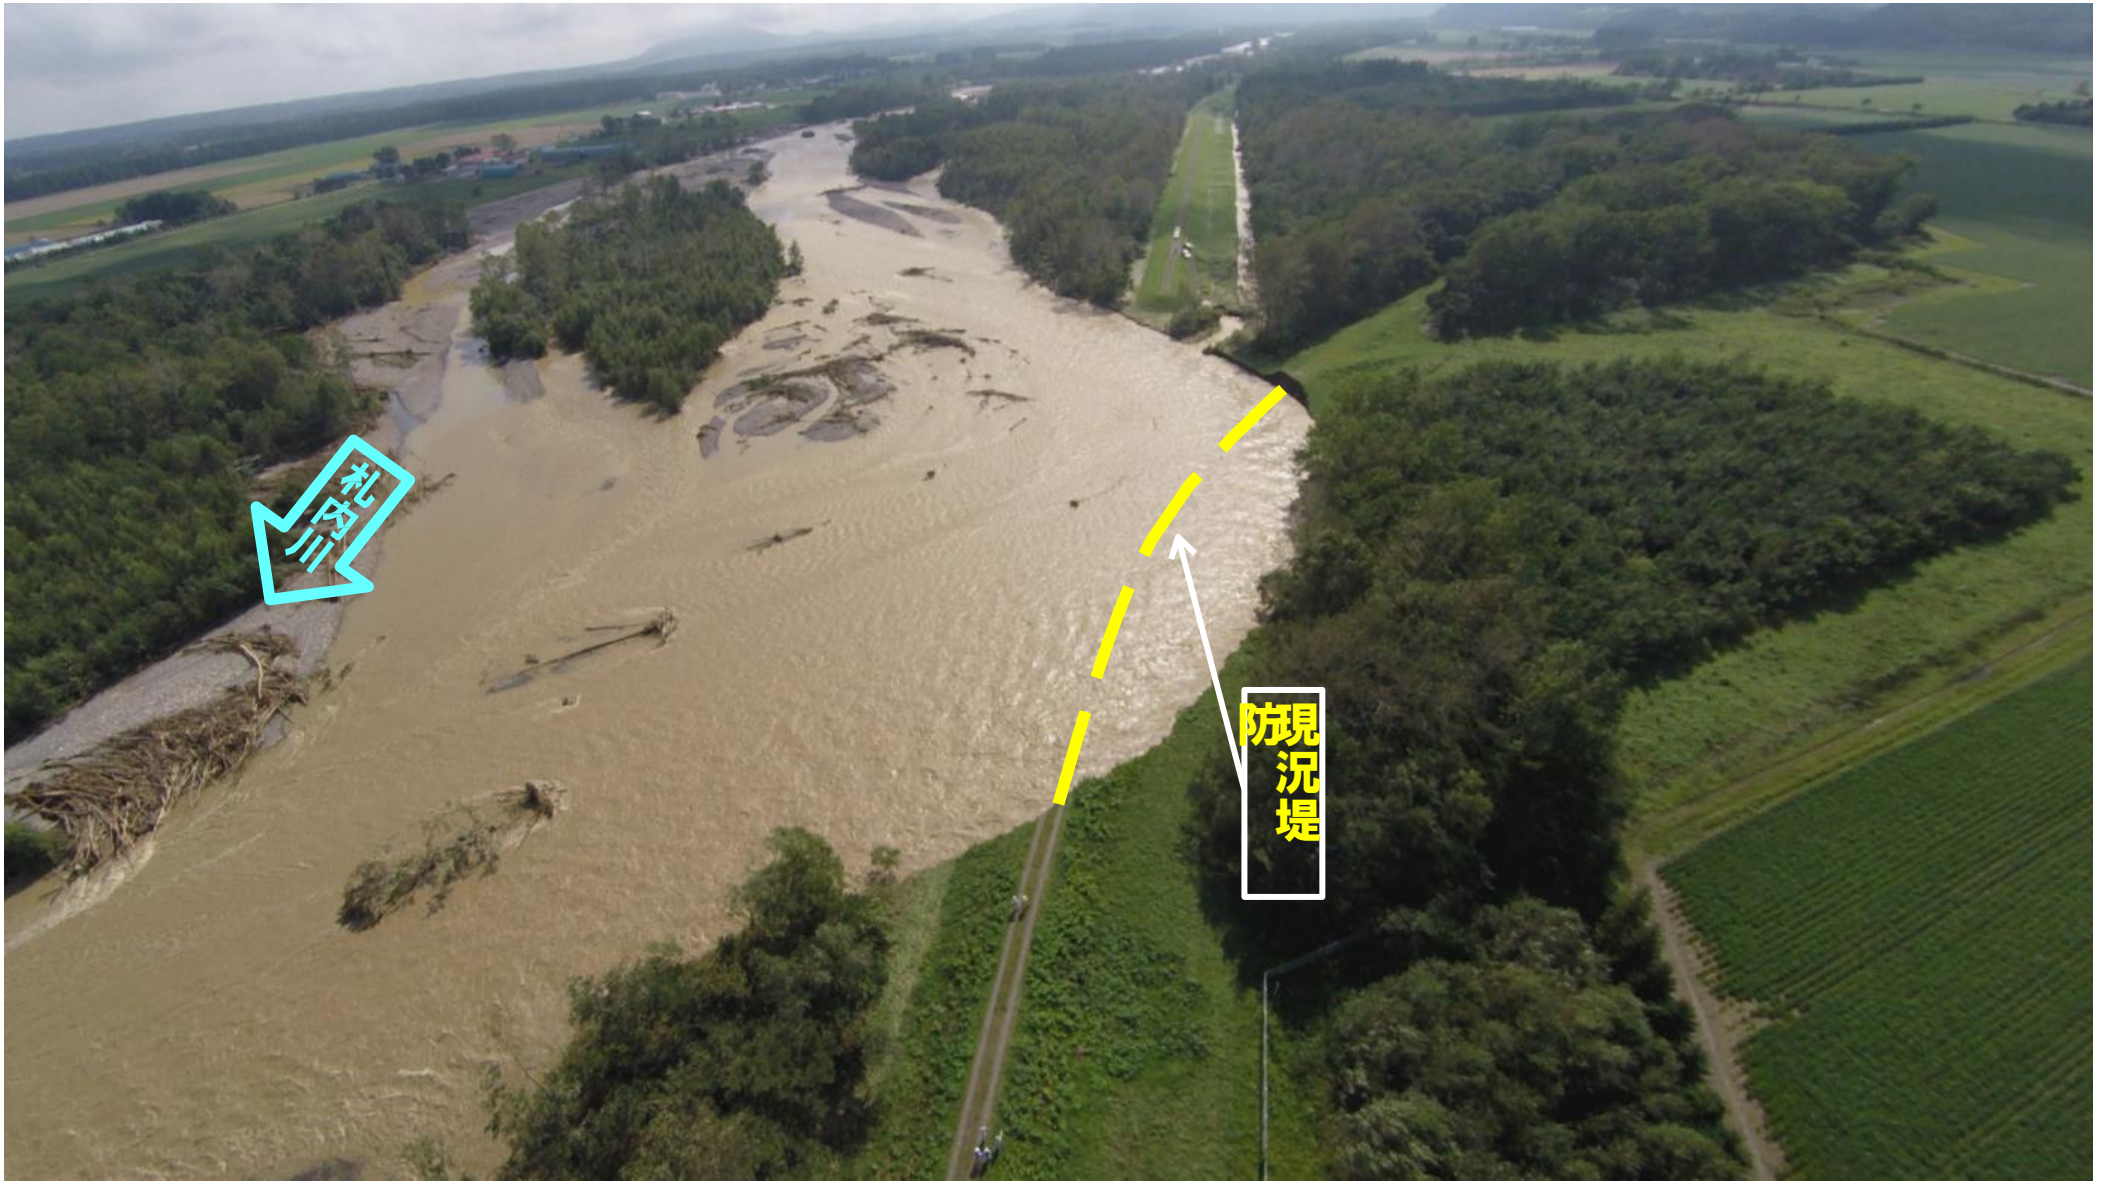
## 破堤箇所② 札内川左岸KP40.5

・ H28年9月1日午前11時10分頃に決壊確認

・ 決壊延長は約130m、堤内側への氾濫は確認されていない
