多自然型工事事例

段丘林を育てて、崖線を守る

十勝川水系札内川中戸蔦地区

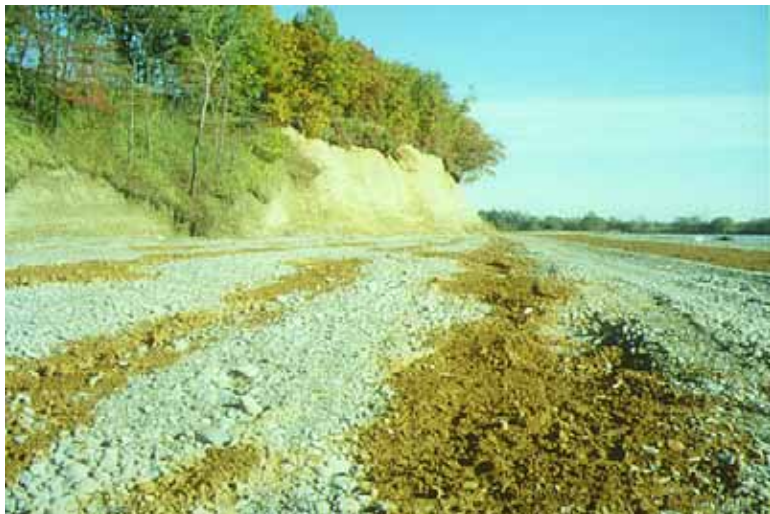
工事完成時(平成9年)

播種したタネは現在早いもので3m近くに成長している。その他播種したタネが広い範囲に渡り定着したが、現在最も優勢に生育しているのがケヤマハンノキである。将来的に河畔林が大きく成長することで、上下流の河畔林は連続し、緑の回廊(生き物たちの移動ルート)が形成されるという生態的效果が得られる。また同時に崖の浸食を防止する治水的効果も得られる。

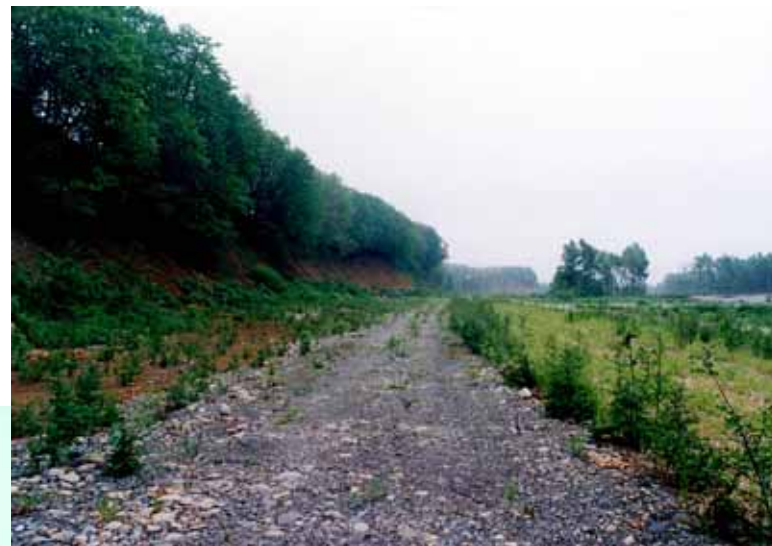
工事3年後(平成12年)

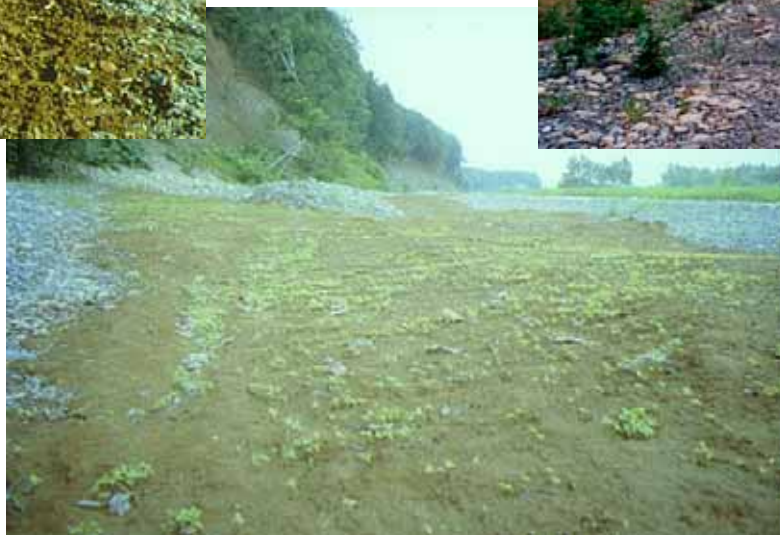
工事1年後(平成10年)

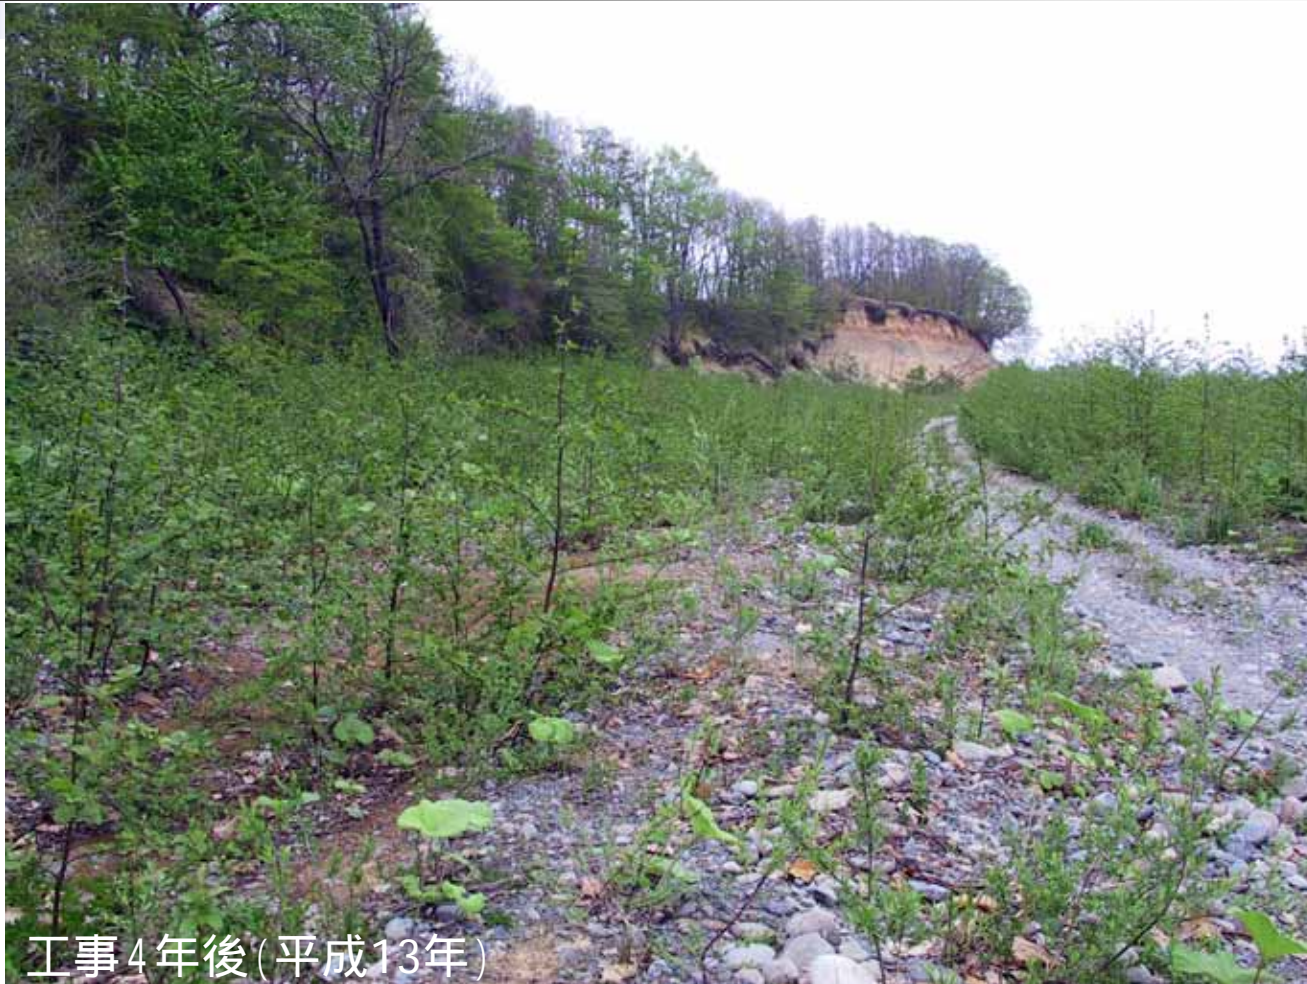
工事4年後(平成13年)

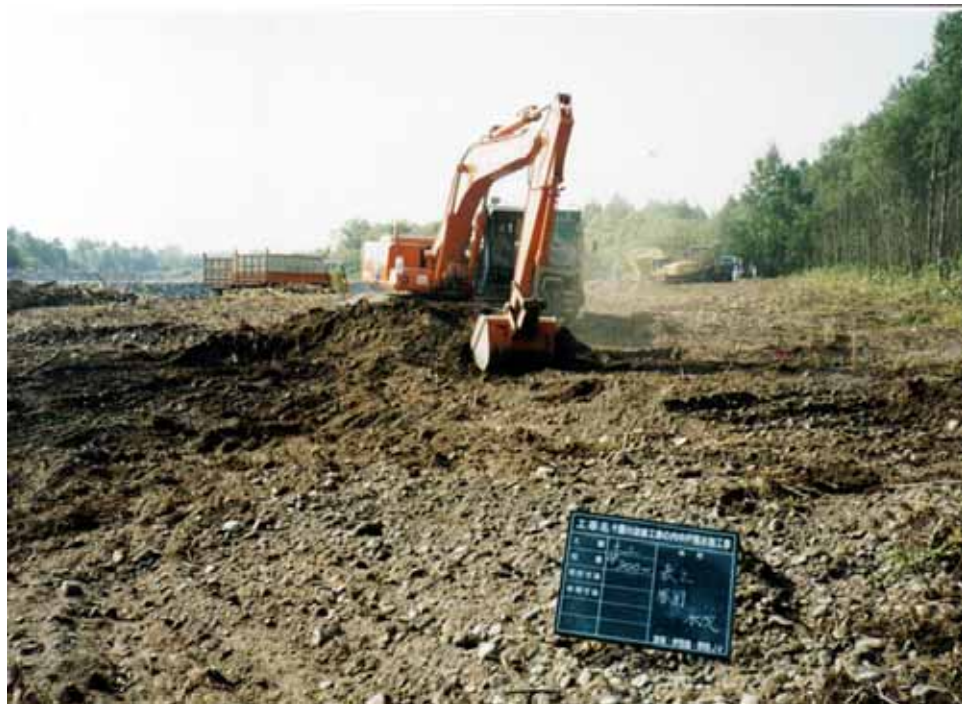
表土そぎ取り作業

施工範囲で、河畔林を伐開が避けられないヤナギ林があった。この場所は、伐開した河畔林の表土を一時取り置きして、ブロック布設後覆土した場所に敷きならすことで、植生復元をねらった。なぜ表土かというと、表土には樹木と草のタネや生きている根っこが埋まっており、そこからの植生復元が望めるからである（シードバンク）。

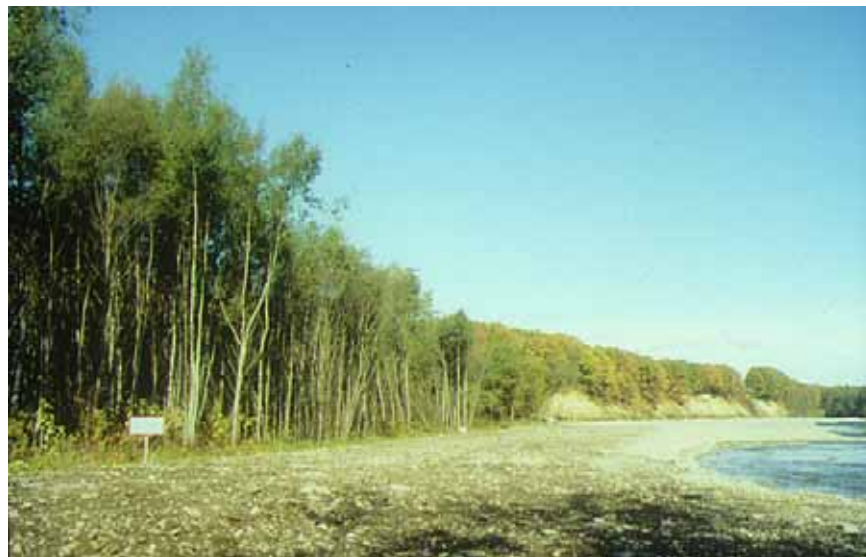
表土しきならし後

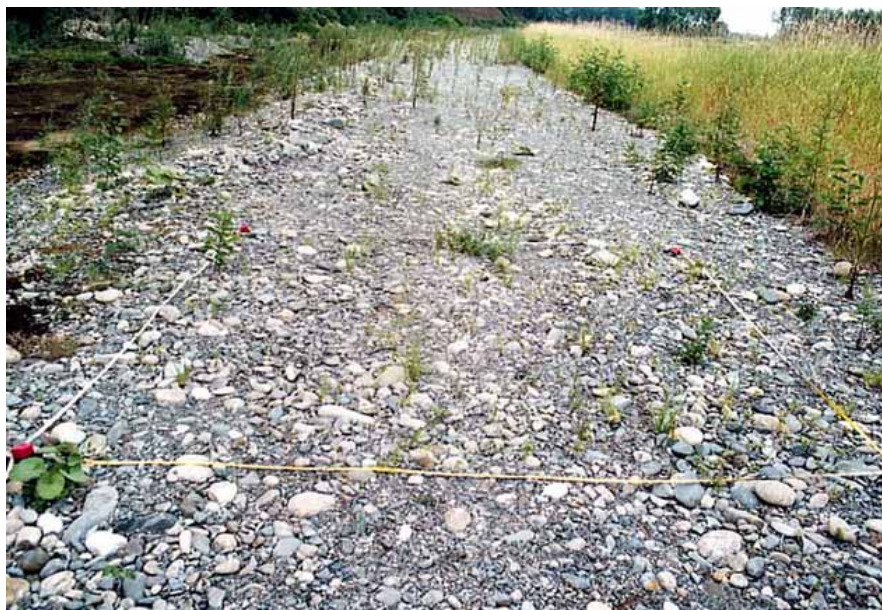
表土導入なし(工事後2年)

効果を2年後で未処理区間（表土の敷きならしや播種をしていない区間）と比較すると、出現種数は2.9倍、平均群落高は10.2倍、**植被率は71倍**の効果があった。

しかし、出現した植物はアカザやヨモギ、イタドリ等で、元の樹林構成種を中心に生育しているわけではない。**表土からの植生復元は、種子の休眠性が強い先駆植物が繁茂する結果となる。**

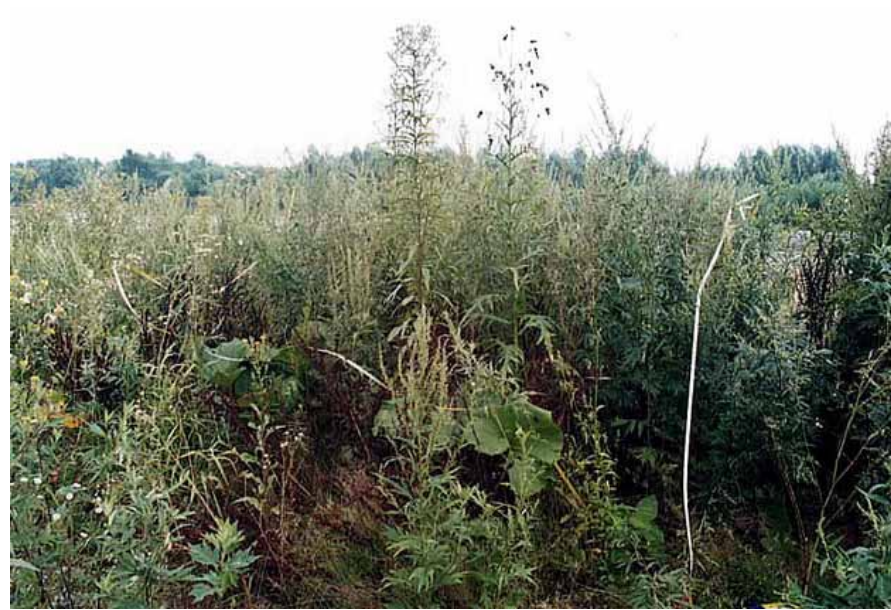
表土導入(工事後2年)

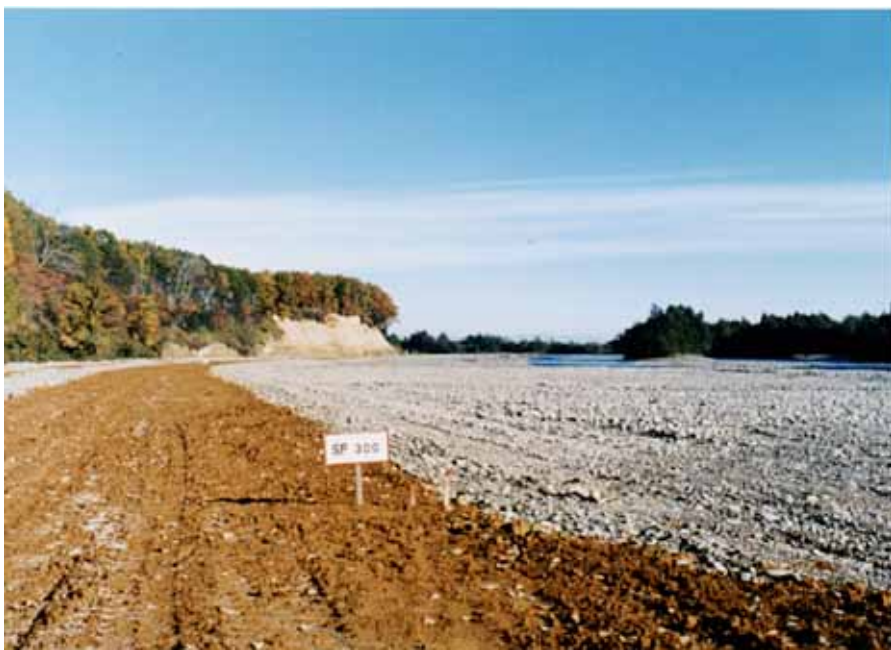
工事完了時（平成9年）

クサヨシ、ヨシ、ツルヨシ、ススキの4種のタネをまいたが、**高密度で定着したのはクサヨシの1種**だった。しかし、従来の張芝と異なり、イタドリやヨモギなどの在来種も侵入してきて、**在来種による草原的環境の帯ができた**。根は深く広く伸びて、従来の張芝にひけをとらない治水的効果が考えられる。

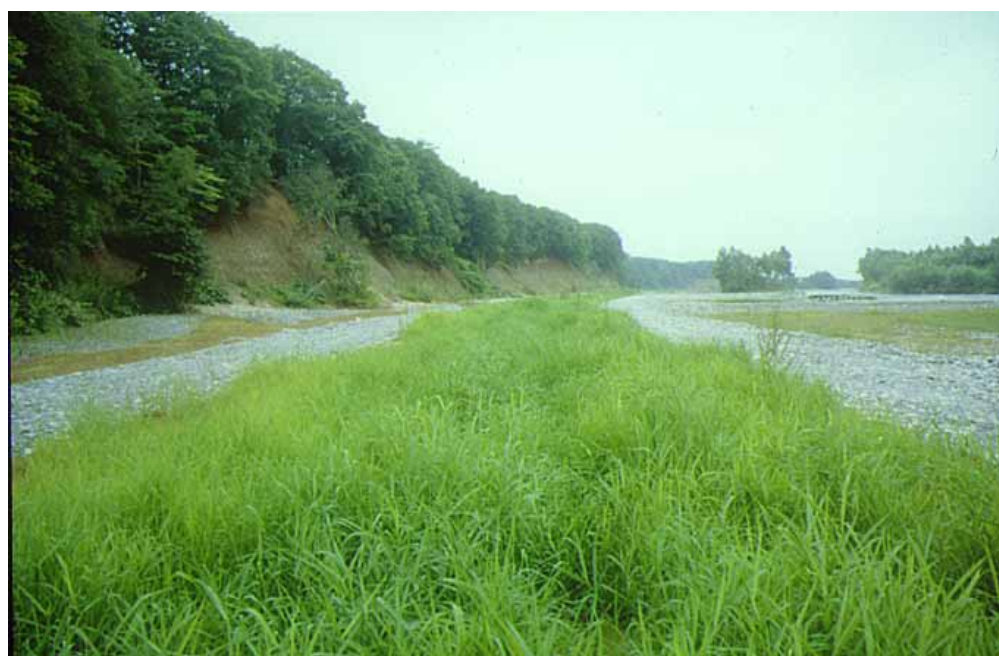
工事1年後（平成10年）

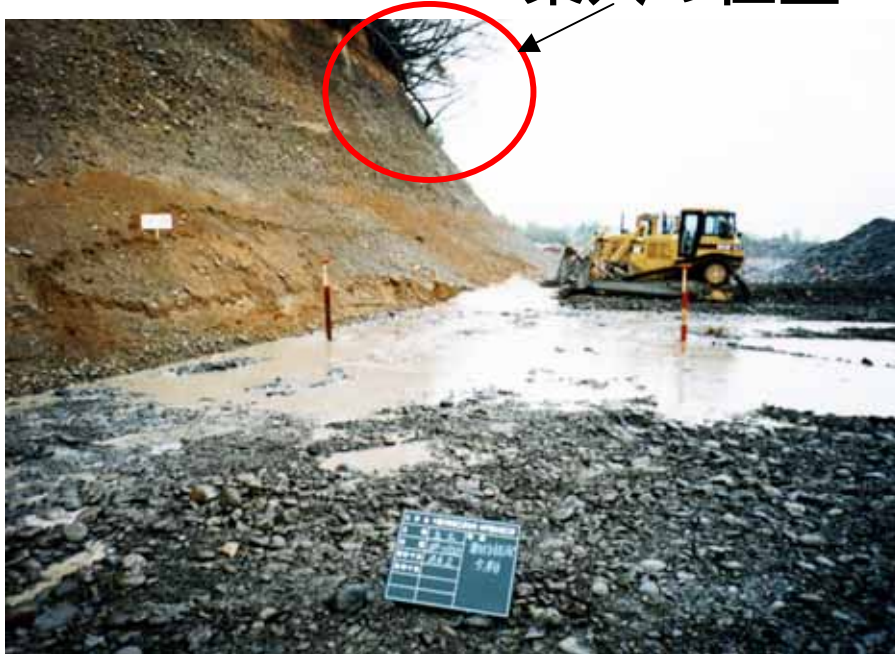
影響があると考えられた押し土の作業

工事区間の崖の絶壁に、**ショウドウツバメの集団営巣地があった**。ショウドウツバメとは、数百羽で飛来し、崖に開けた無数の穴に巣づくりするツバメである。工事前の調査（3月）で、この無数の営巣穴を発見したので、**施工が始まる春には多数のツバメが飛来することが予測できた**。最大の懸念は、**重機の騒音や震動によってツバメが営巣を放棄してしまうことだった**。そこで、ツバメの飛来がピークを迎える5月下旬までに、**集団営巣地の直下作業を終了させ、もっともデリケートな巣づくりや抱卵時期以降は、営巣地直下の作業は行なわなかった**。すなわち、**施工の時期的回避を行なうことで、影響を最小限に抑えようとした**。

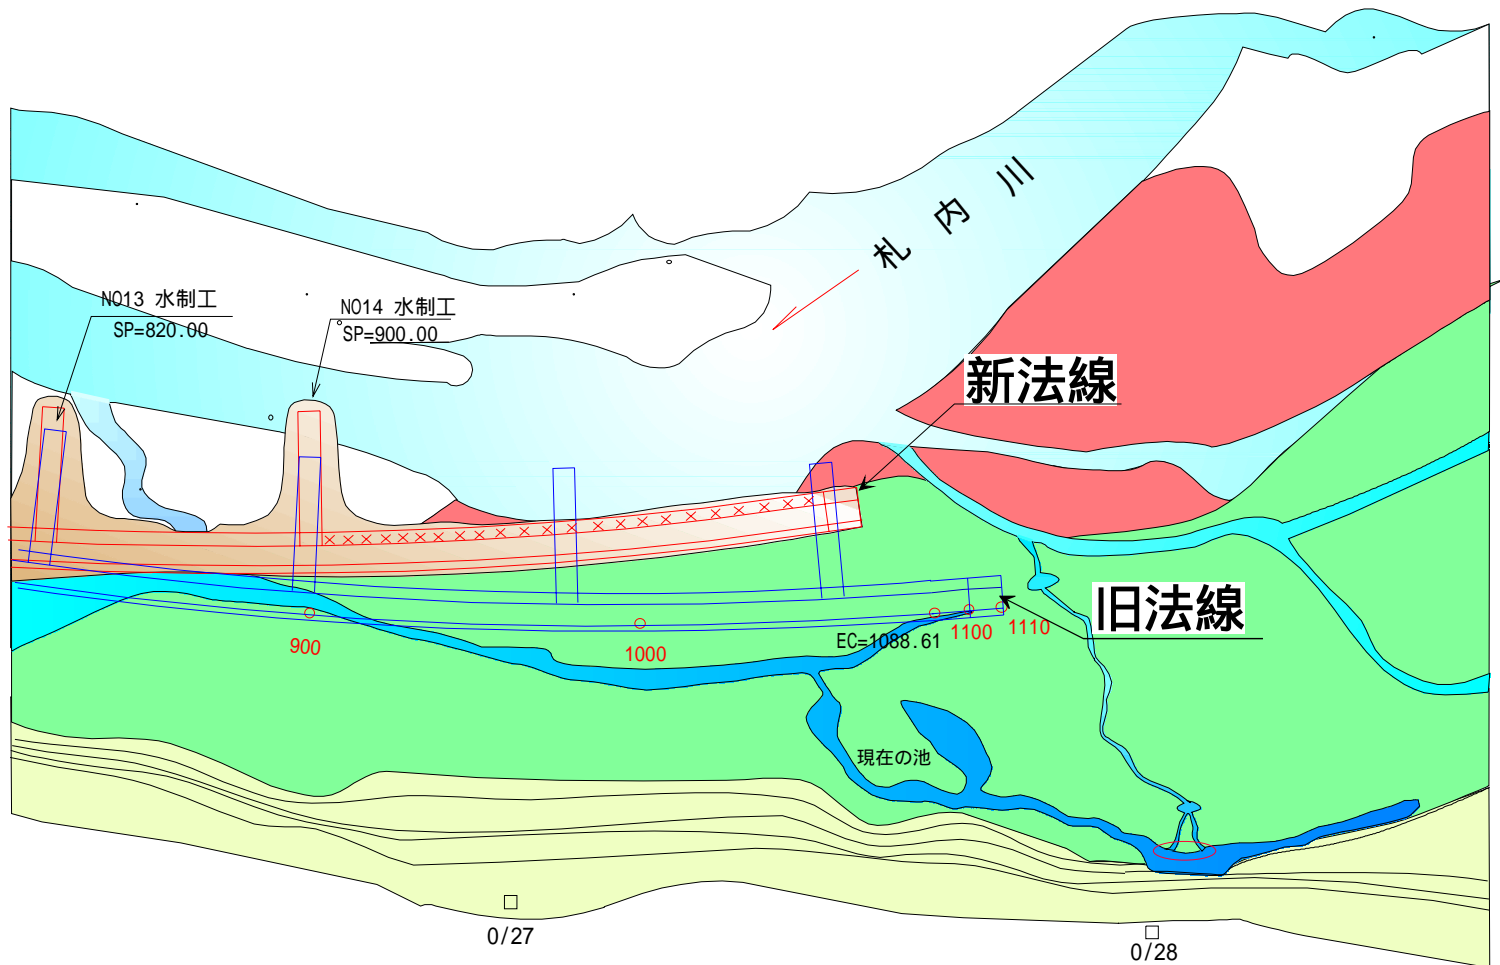
工事延長の上流部にあるハルニレ林は、ハルニレ、ヤチダモ、キハダといった樹木が成立し、もともと成立していた自然河畔林が残存している場所であると判断できた。中戸蔦地区全体から見ても、堤内地と川をつなぐ点で重要な位置づけができ、林床にはフクジュソウやフッキソウなど貴重な植物やエゾサンショウウオも確認できた。当初の設計では、**護岸がこのハルニレ林と重複**しており、ハルニレ林の伐開と護岸布設が計画されていた。ハルニレ林の生態的重要性を事前調査で認識した後、治水上支障がない程度に**護岸のラインをハルニレ林を避けた川側へ移動**した。

護岸ラインの移動によって、重要度の高いハルニレ林を完全に保全できた。すなわち、ハルニレ林に含まれるフクジュソウやエゾサンショウウオ等の環境要素を丸ごと保全できたことになる。しかし、**調査によって自然環境の重要性を認識し、計画変更を柔軟におこなえた点が最も大きい。**

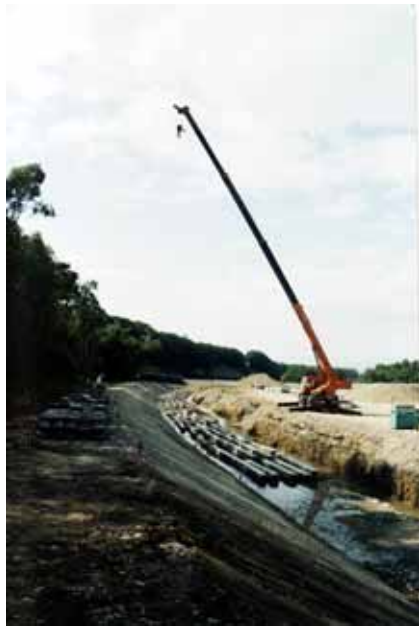
川からのブロック配置

ブロック布設は川側から行ない、陸部の作業スペースは伐開しない

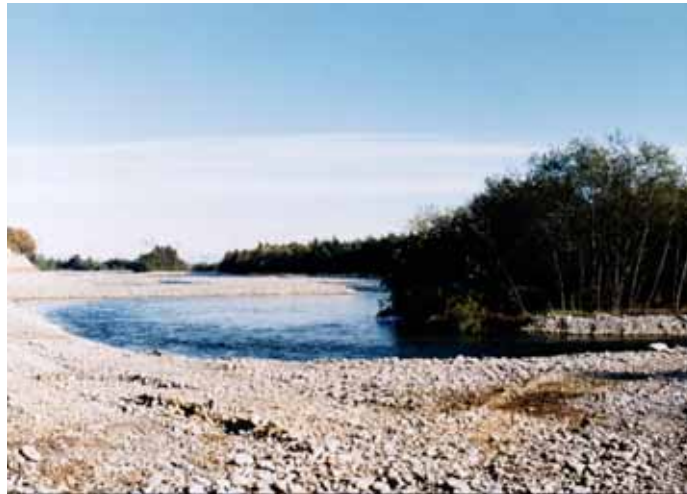
中州林として残す

水制間は中州林として残す

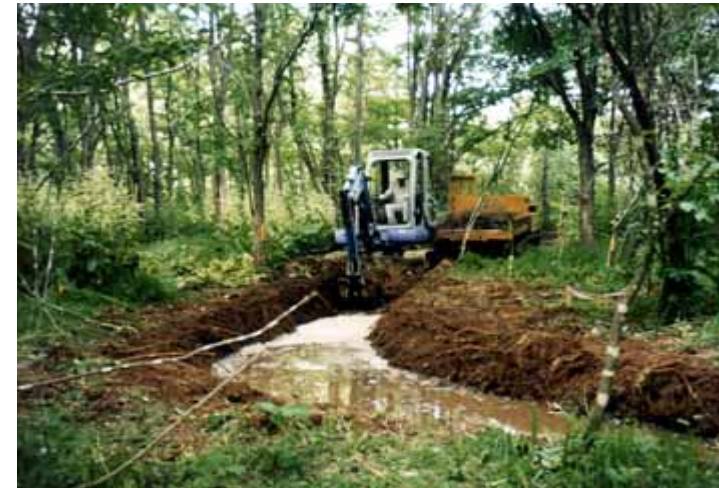
掘削ライン上を通過して
土を搬出する

林内の掘削土搬出は、掘削ルートをそのまま運搬路として利用する

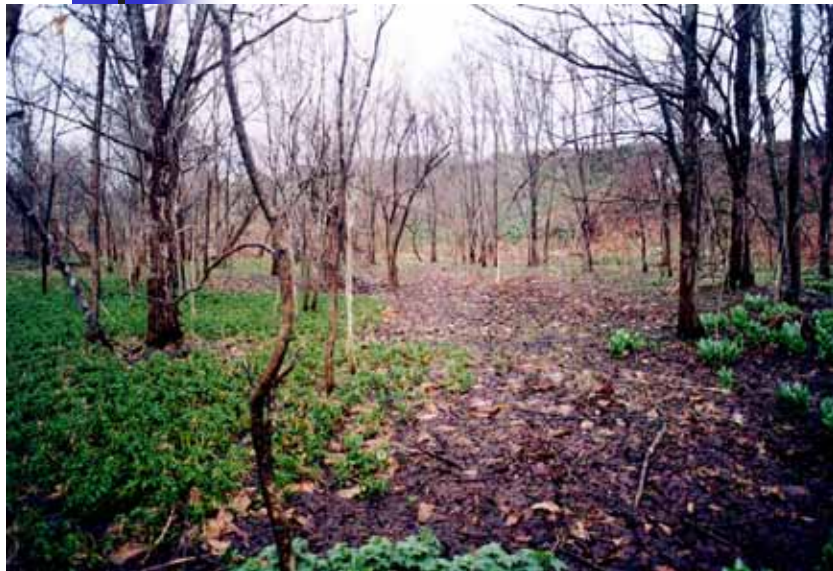
施工前

新たに掘削した水路には、カジカやフクドジョウが定着しており、本流と湧水路をつなぐ**魚類のアクセス路として機能**していることが確認できた。掘削も素ぼりだったので、周辺の植生も回復してきた。

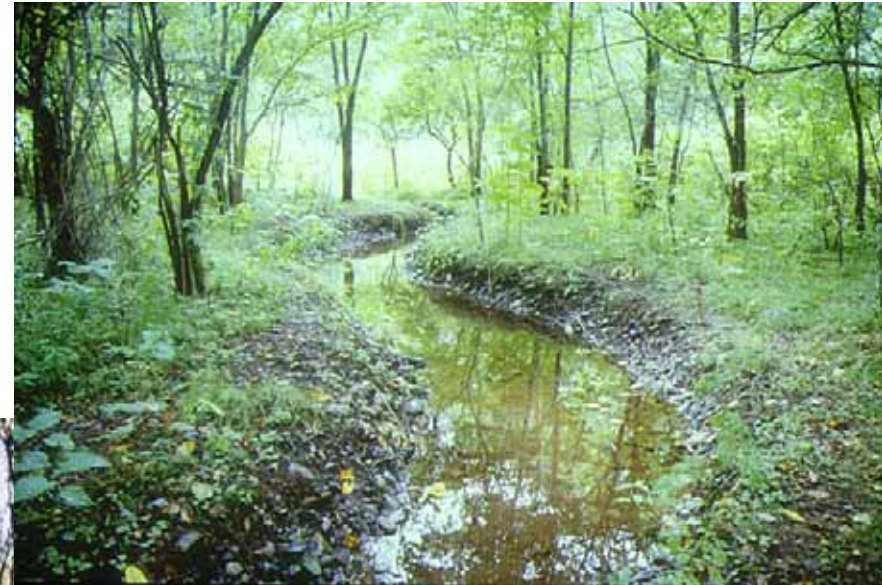
工事1年後

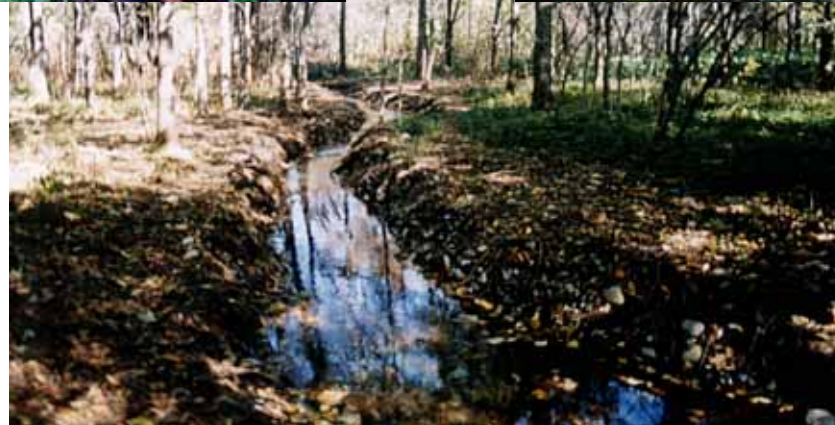
完成時
