環境・景観に配慮したモデル事例

十勝川水系 礼作別

土取場跡地における湿地ビオトープ造成

築堤工事に伴う土取場跡地が 湿地性動植物の湿地ビオトープに

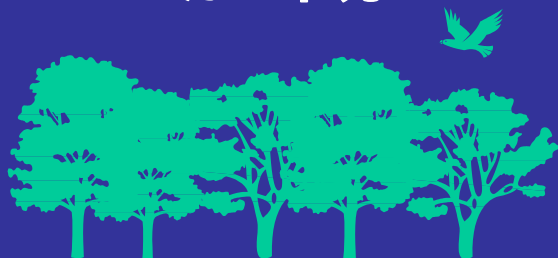
■ 従来の築堤工事
の土取場跡地 ■

四角形に
掘削後、整地

単純なヤナギ群落
が出現

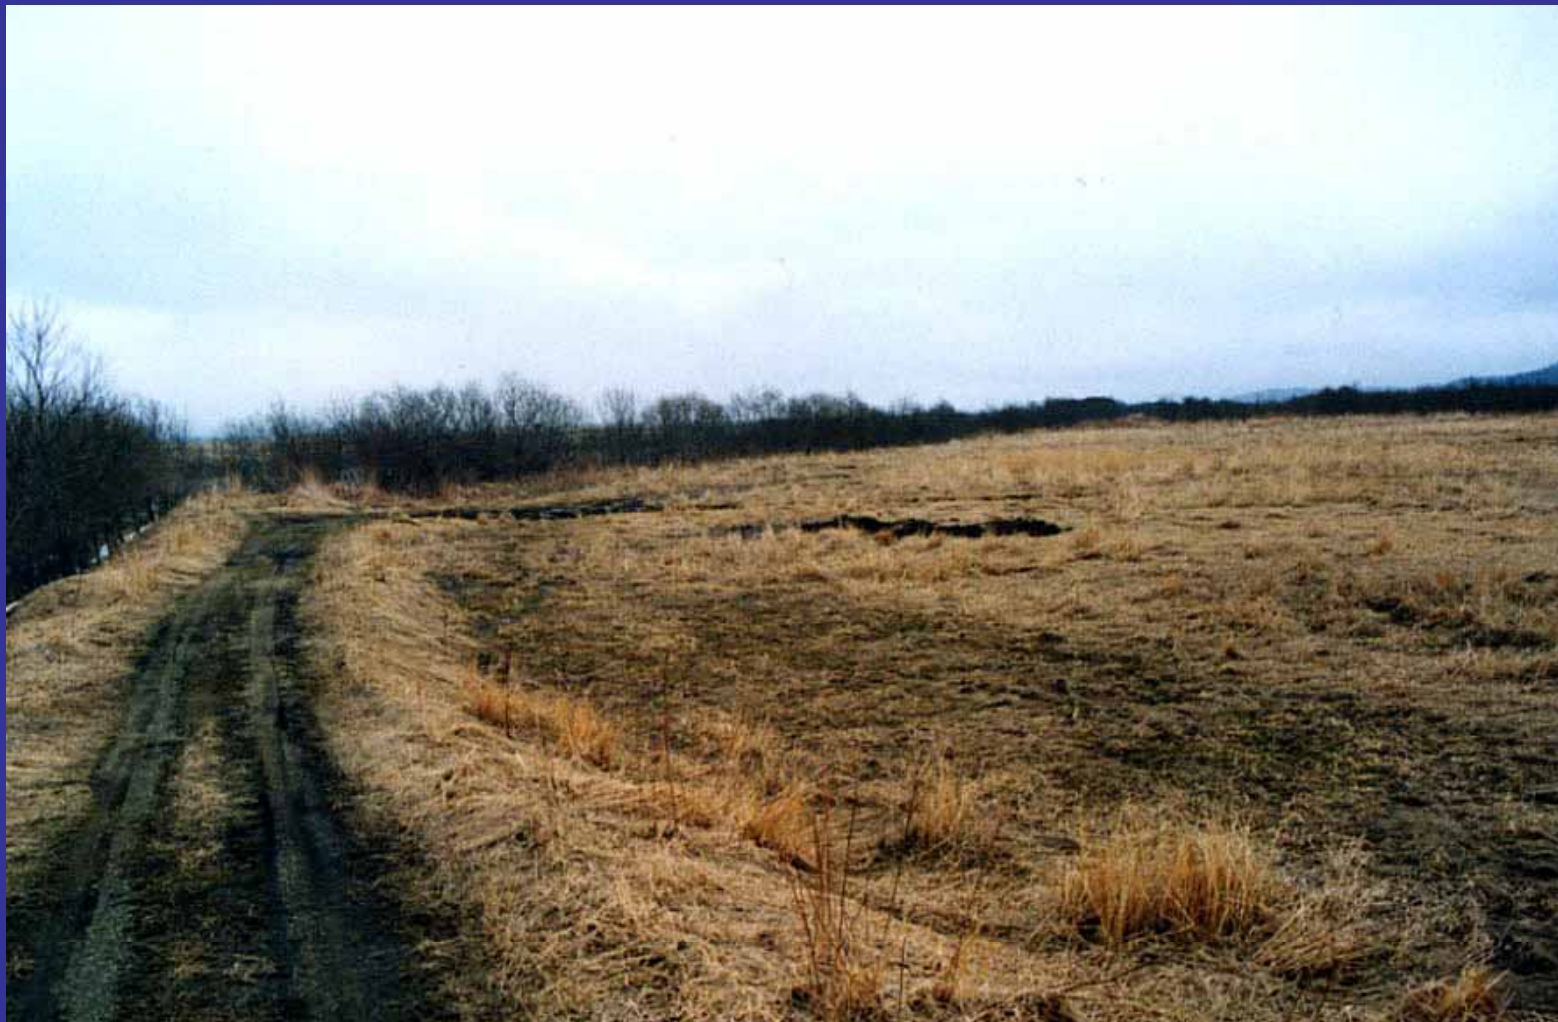
～ 施工前の状況 ～

クサヨシ群落が一面に広がる

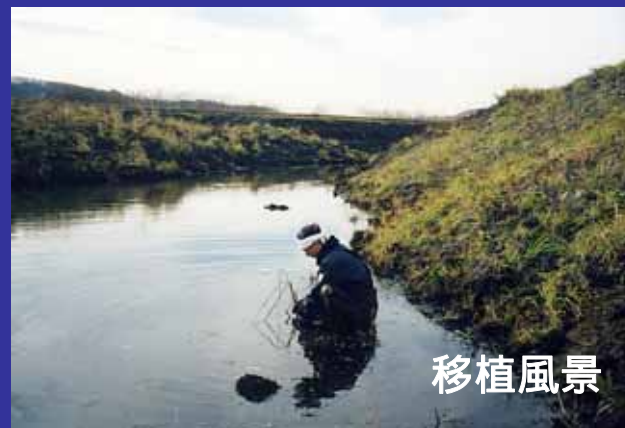
平成11年11月11日

ミクリの根茎移植 (流水ビオトープ)

ミクリを根茎ごと採取し、
移植先の水底の泥に直接植える。

10株を移植

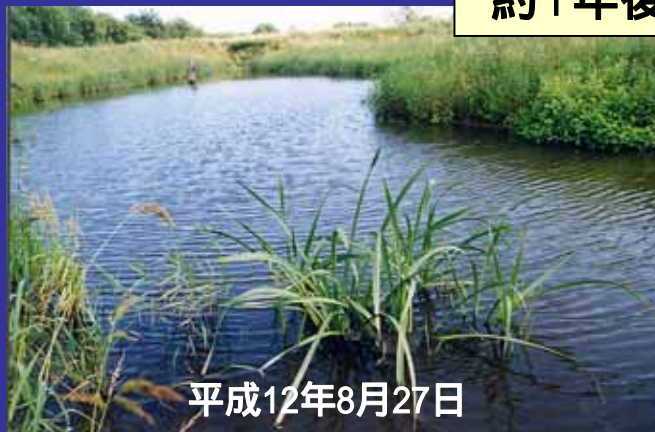
平成12年8月27日

活着し、28株に増加

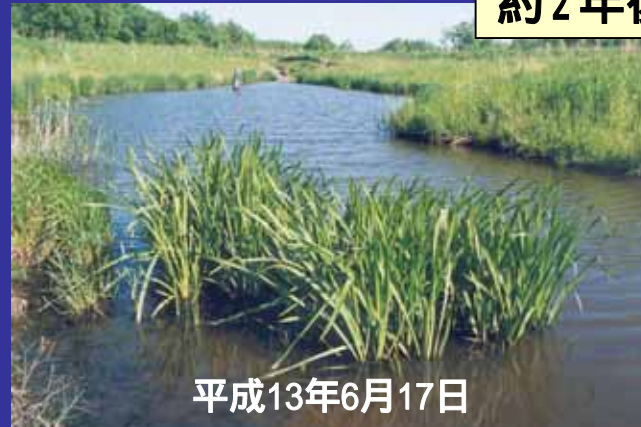
平成13年6月17日

約200株に増加
